# Bodhyltan

Skogsbygd | Kulturmiljöprogram Torsås kommun

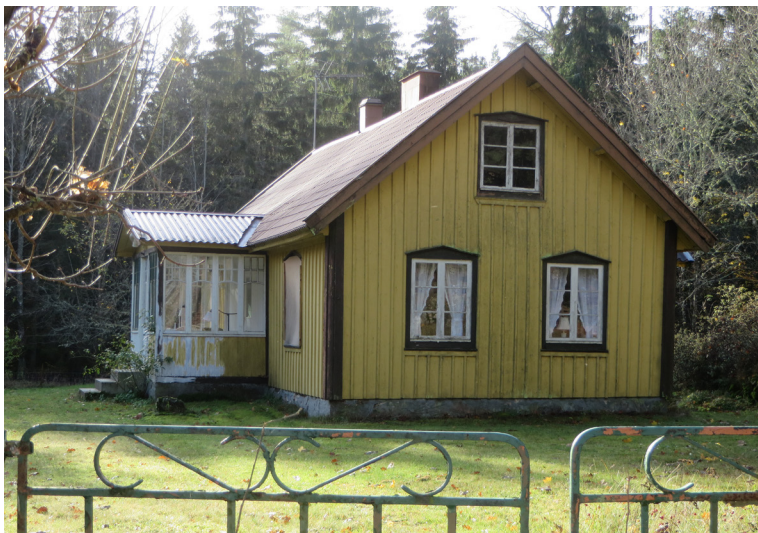
Torp med Torsåspanel och Södermöreknut.

Torsåspanelen är ett tydligt regionalt särdrag som finns just i denna trakt. Den kännetecknas av ljusmålad, släthyvlad träpanel, ofta både stående och liggande, ofta kombinerad med viss "snickarglädje". Ibland övergår fönsterfodren i en trekant över fönstren. Ibland är Torsåspanelen också kombinerad med den regionala Södermöreknuten, där knutlådan har försetts med en rundstav i hörnan mellan knutbrädorna. Dessa särdrag förekommer både på små (fattiga) och stora (rikare) hus.

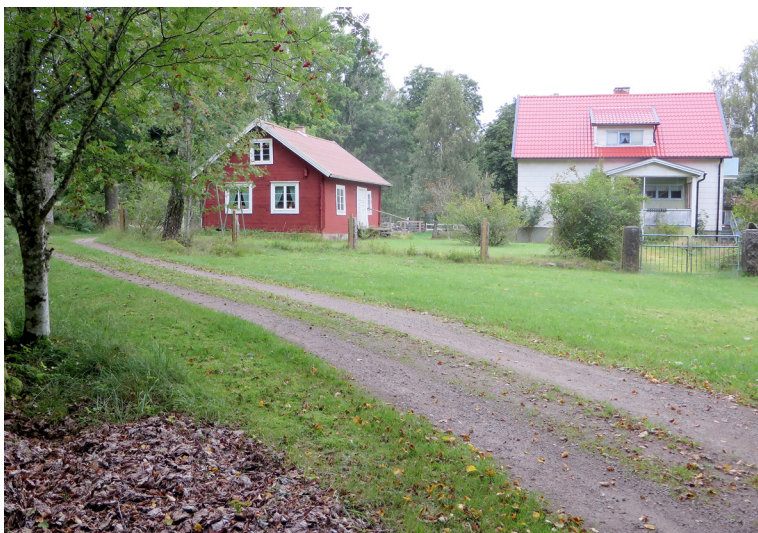
Gård med mangårdsbyggnad från cirka 1920 samt ett undantagshus, som har använts som tillfällig skolbyggnad.

hör också till denna miljö. På byns västra gård finns ett annat ålderdomligt mindre hus som användes om tillfälligt skolhus 1885–1901. Detta är knuttimrat med skrätt timmer utan panel, rödmålat och i bevarat äldre skick. Vägen till denna västra gård är rak och kantad med stora stenmurar samt med en allé av uppvuxna lövträd, till exempel lindar, vilket ger en mer ståndsmässig karaktär åt gården. Utmed byvägarna inom byns gränser men öster om bykärnan finns ytterligare ett par mindre gårdar samt torp. Det är typiskt att återfinna torp i byns perifera delar. Flera har kvar delar av sin ursprungliga karaktär tack vare att de används som fritidsbostäder.

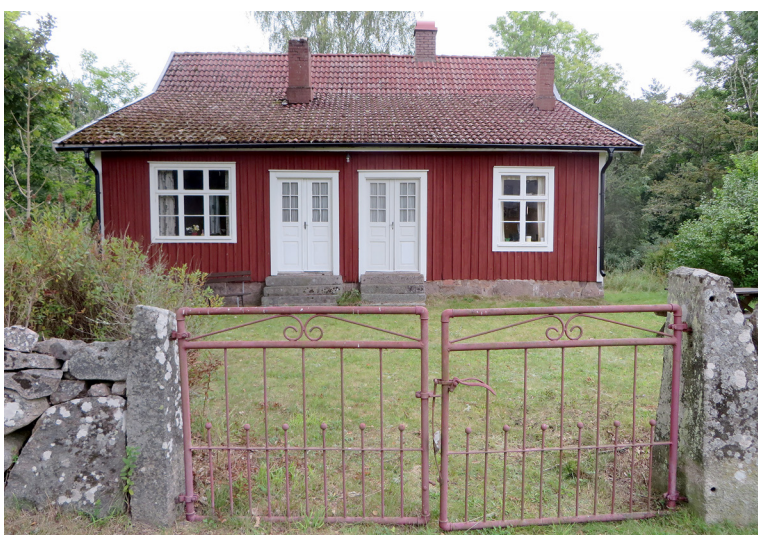
Bodhylan skola.

Mitt i byn finns också det mycket välbevarade skolhuset, Bodhylta skola, med intakt skolsal samt intakt äldre lärarbostad (som en del av skolhuset). Skolan byggdes 1901, byggdes på kring 1930 och användes som skola fram till cirka 1950. Skolhuset har Torsåspanelens drag, men panelen är rödmålad. Ett uthus med skolans utdass och vedbod, trädgård med grind och hamlade träd

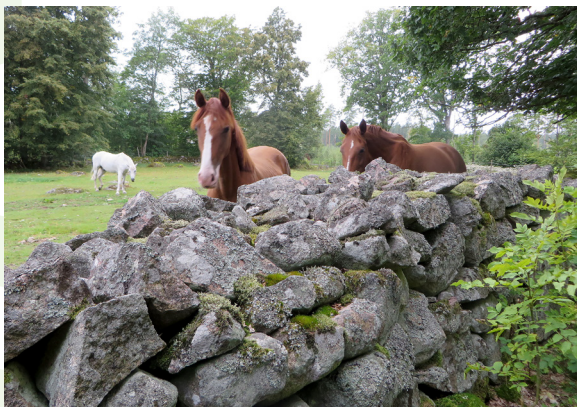
Runt de gamla åkrarna ligger ofta vällagda stenmurar, främst från 1800-talet.

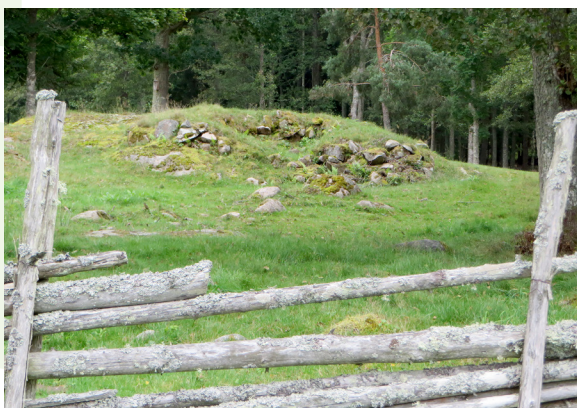
En av de lämningar efter jordkullor som finns i Bodhyltan.

det idag ovanligt med ett så stort antal lämningar efter jordkolor i samma by<sup>5</sup>. Jordkulorna hade en inre gavel och delar av långsidorna ingrävda i jord, en sluttning. Den enda fria väggen var den yttre gaveln, där också ingångsdörren fanns. Bostaden utgjordes av ett enda rum, cirka fyra gånger fyra meter. En enkel öppen eldstad intill ingången gav värme och ljus. Taket var vanligen ett åstak täckt med torv, inte olik en småländsk stenkällare (jordkällare). I området finns också lämningarna efter en källa där man kunde hämta dricksvatten.

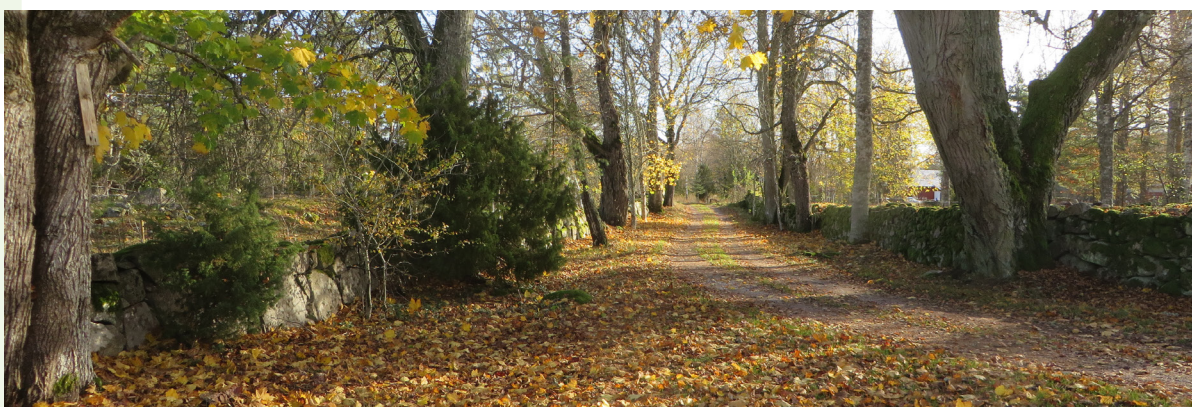
Till den västra, utskiftade, gården löper en rak väg från bykärnan. Vägen är kantad av lövträd och ädellövträd, samt stenmurar. Träden är planterade i en dubbellallé. Sammantaget ger vägen en ståndsmässig karaktär.

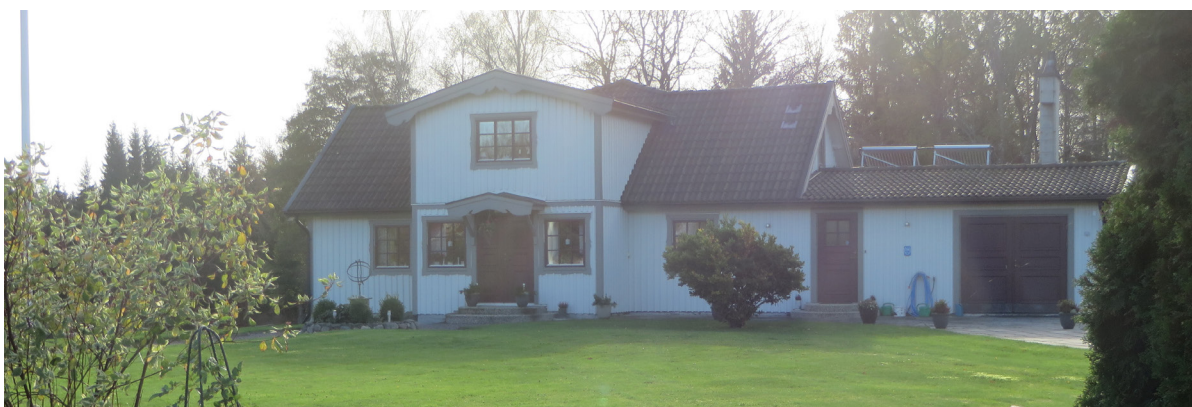
Mangårdsbyggnad till en av byns gårdar. Huset har äldre stomme, men är ombyggt.

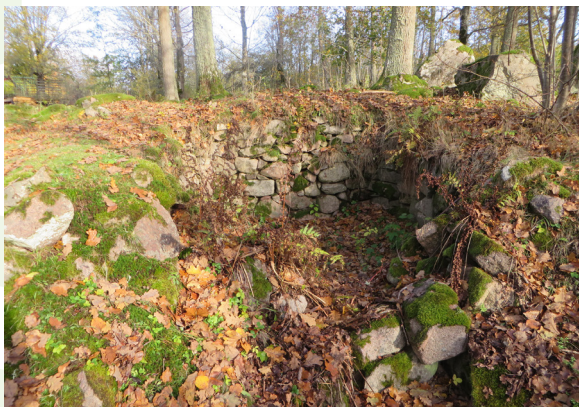
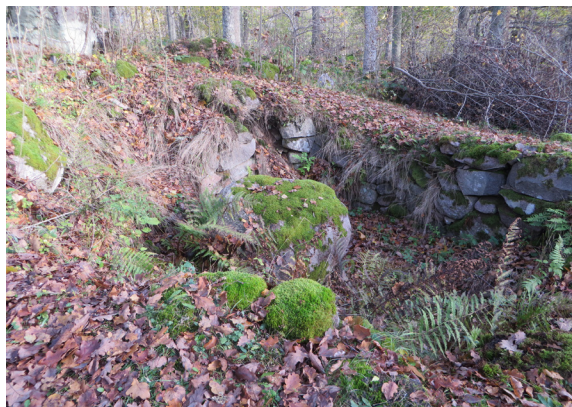
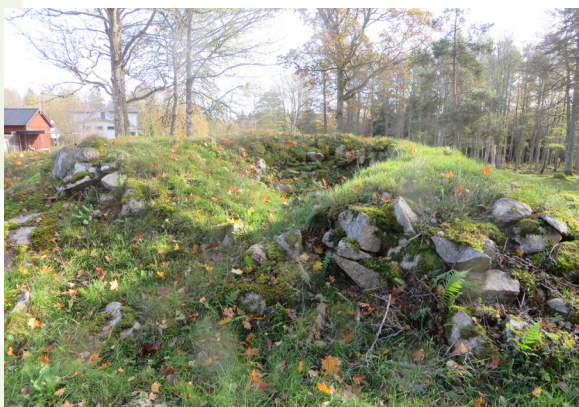
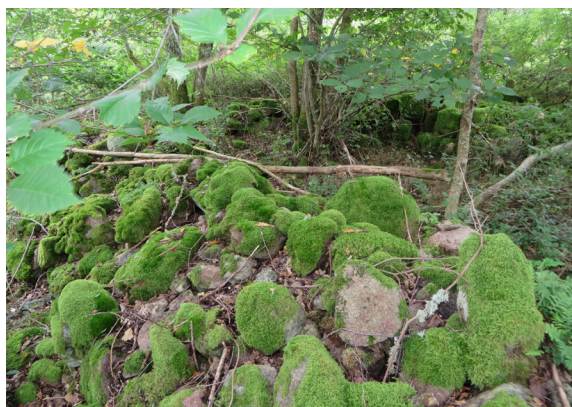
Fyra olika lämningar, grunder, efter jordkular. De har fungerat som primitiva bostäder under 1800-talet (kanske 1700-talet).

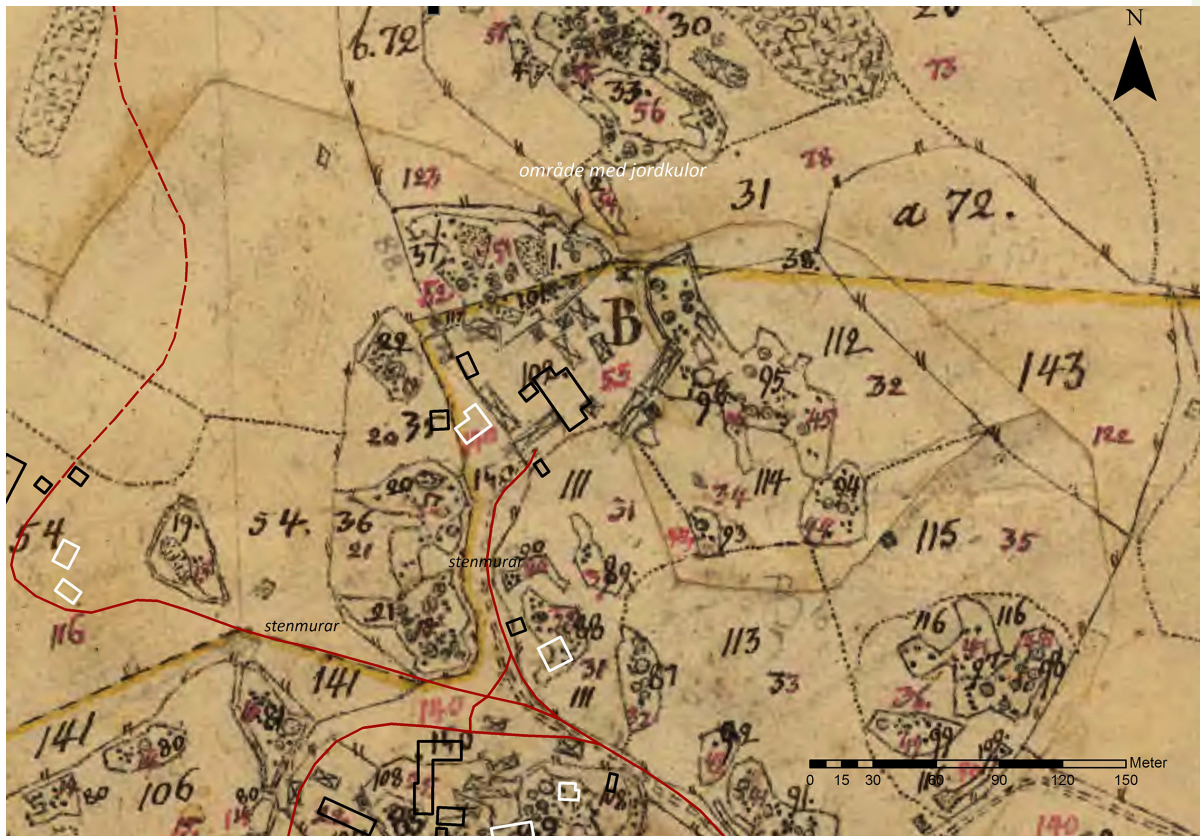
Bodhyltan. 2017 års karta med vita bostadshus, svarta uthus och röda vägar ovanpå en karta från 1823. Två av byns gårdar ligger idag kvar i samma lägen som på 1823 års karta.

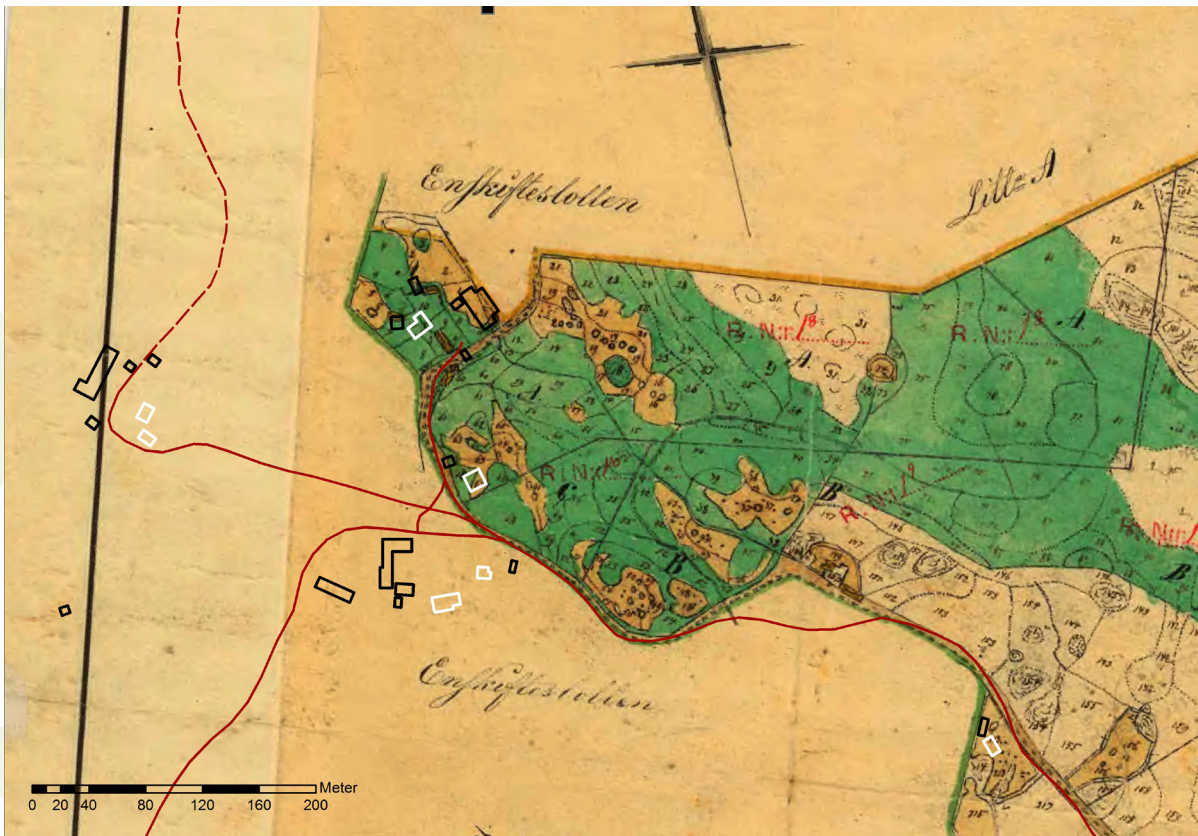
Bodhylan. 2017 års karta med vita bostadshus, svarta uthus och röda vägar ovanpå en karta från 1861. Om man tittar noga kan man se ett antal runda ringar, till exempel i åkern öster om den norra gården. Kanske dessa kan vara de jordkuglar som funnits i byn.

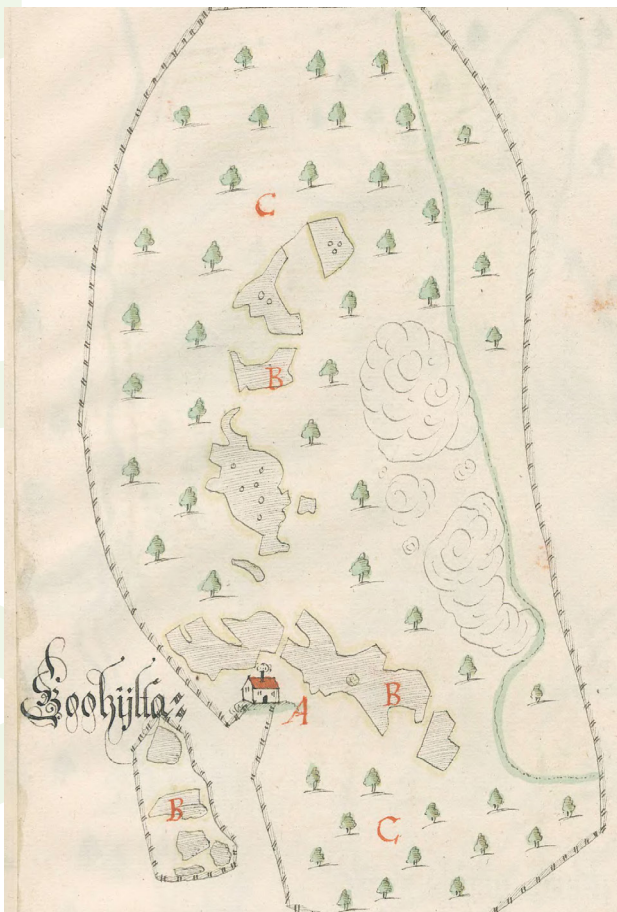
Bodhylan. Karta från 1600-tal.
