Garpens fyrplats

Slätt- och kustbygd | Kulturmiljöprogram Torsås kommun

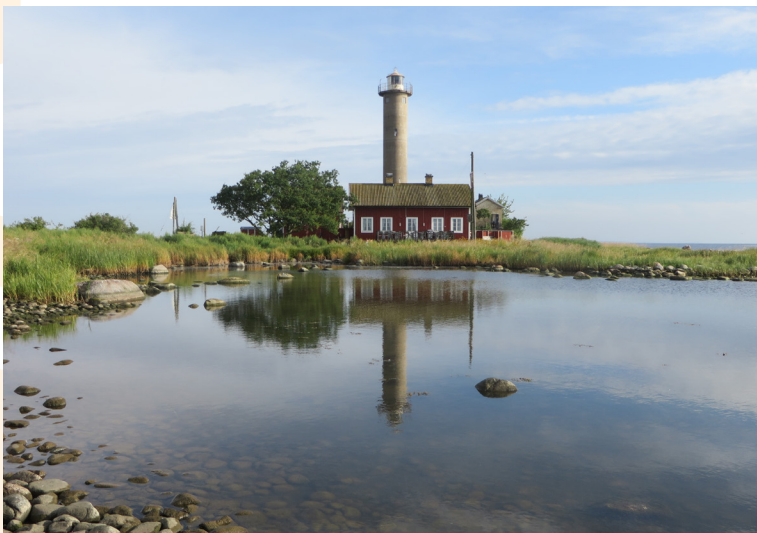
Garpens fyrplats från söder, med den äldre fyrmästarebostaden hitom fyren.

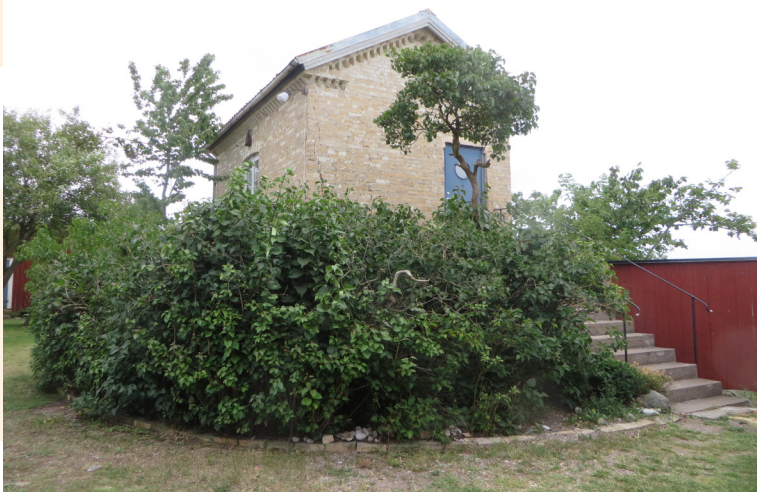
Gamla tvättstugan.

Alla hus är klädda med faluröd locklistpanel och vita detaljer. Murad grund av natursten finns på fyrmästarbostaden och tvättstugan. Under tvättstugan finns också ett murat valvslaget källarutrymme. Övriga hus har modernare gjutna grunder från 1900-talets mitt. Taken är idag täckta med mörknad "Eternit" eller svart papp och ger ett smäckert intryck. Ursprungligen förefaller alla tak varit papptäckta. Fyrmästarbostaden har äldre fönster (kopplade bågar troligen från 1930-talet, dock inte ursprungliga fönster från 1890-talet). Stengrund, fönster samt husets form bidrar till upplevelsen av detta som ett äldre hus. Fyrmästarbostaden har karaktär av den 1940-talsbyggnad som den är, med gjuten hög grund, källare med tvättstuga samt 1940-talsfönster. Husen är grupperade kring en gårdspan¹³ och delvis ihoplänkade med enkla rödmålade träplank¹⁴. Mitt på gårdspanen finns en brunn¹⁵ och en syrenberså med gamla anor¹⁶. Utmed stranden på öns östra sida ligger ännu stora mängder tegel kvar från den äldre rivna fyren. Sydväst om fyrmästarbostaden ligger en modern transformatorstation. Det finns inga kända eller registrerade fornlämningar på ön.

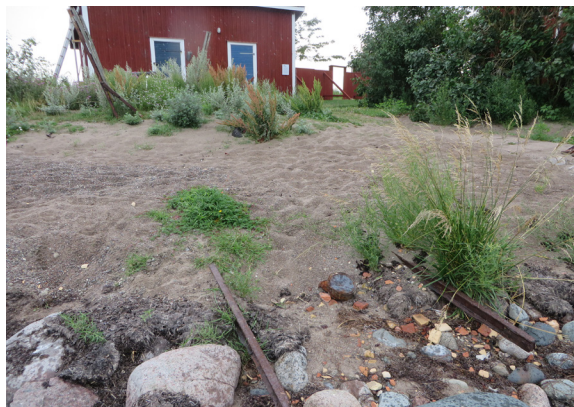
Båtslip.

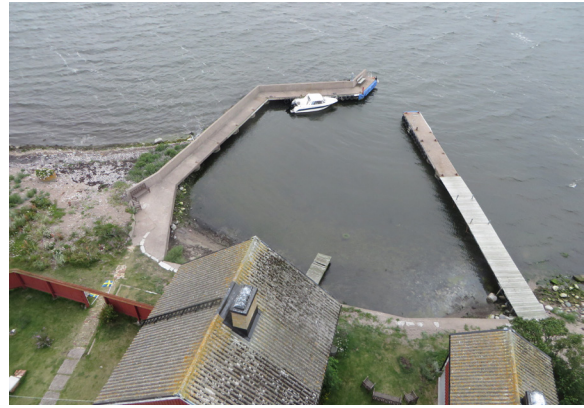
Hamnen.

Till kulturmiljön hör också den gjutna¹⁷ hamnanläggningen med gjuten strandskoning och bryggor i trä och betong på öns västra sida. Mot öster finns en låg stenmur till skydd mot väder och vind. Söder om fyrmästarbostaden finns en låg muromgärdad trädgård. Spår av köksträdgård finns också vid fyrmästarbostadens västra gavel.

¹⁷ Före 1952 var alla bryggor i trä. Efter en storm 1952 när hamnanläggningen förstördes byggdes ny huvudbrygga i betong.

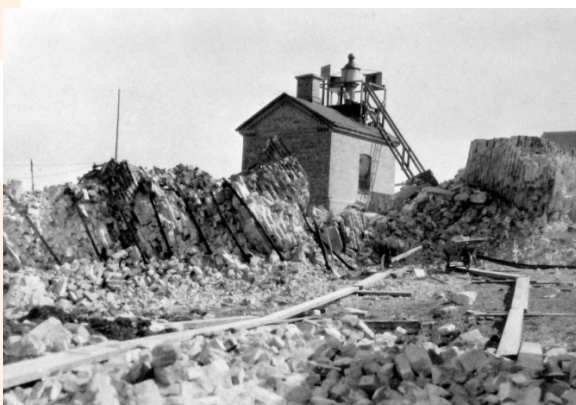
En provisorisk fyr byggdes 1933 på tvättstugans tak.

¹⁰ På tvättstugans tak byggdes en provisorisk fyr 1933 medan den gamla fyren revs och den nya uppfördes, se bild.

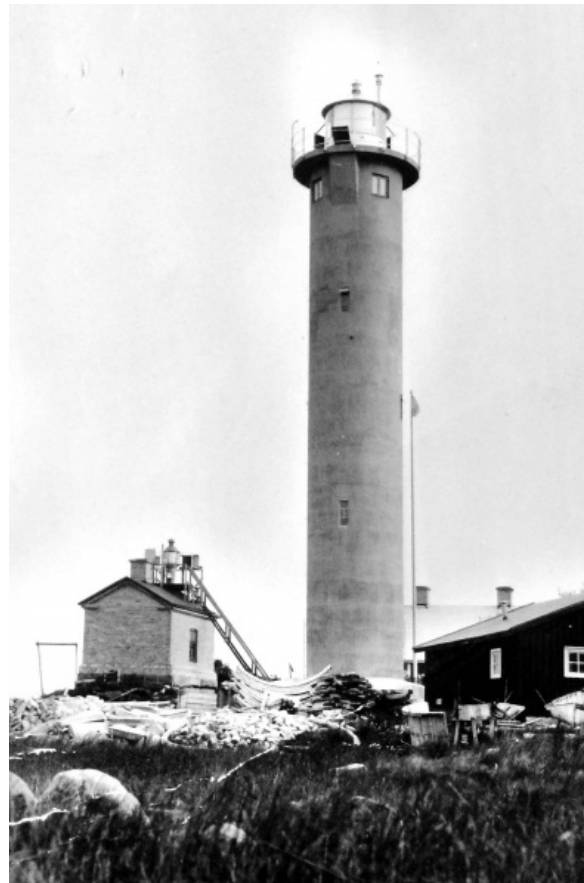
Den provisoriska fyren och det nya fyrtornet, 1934.

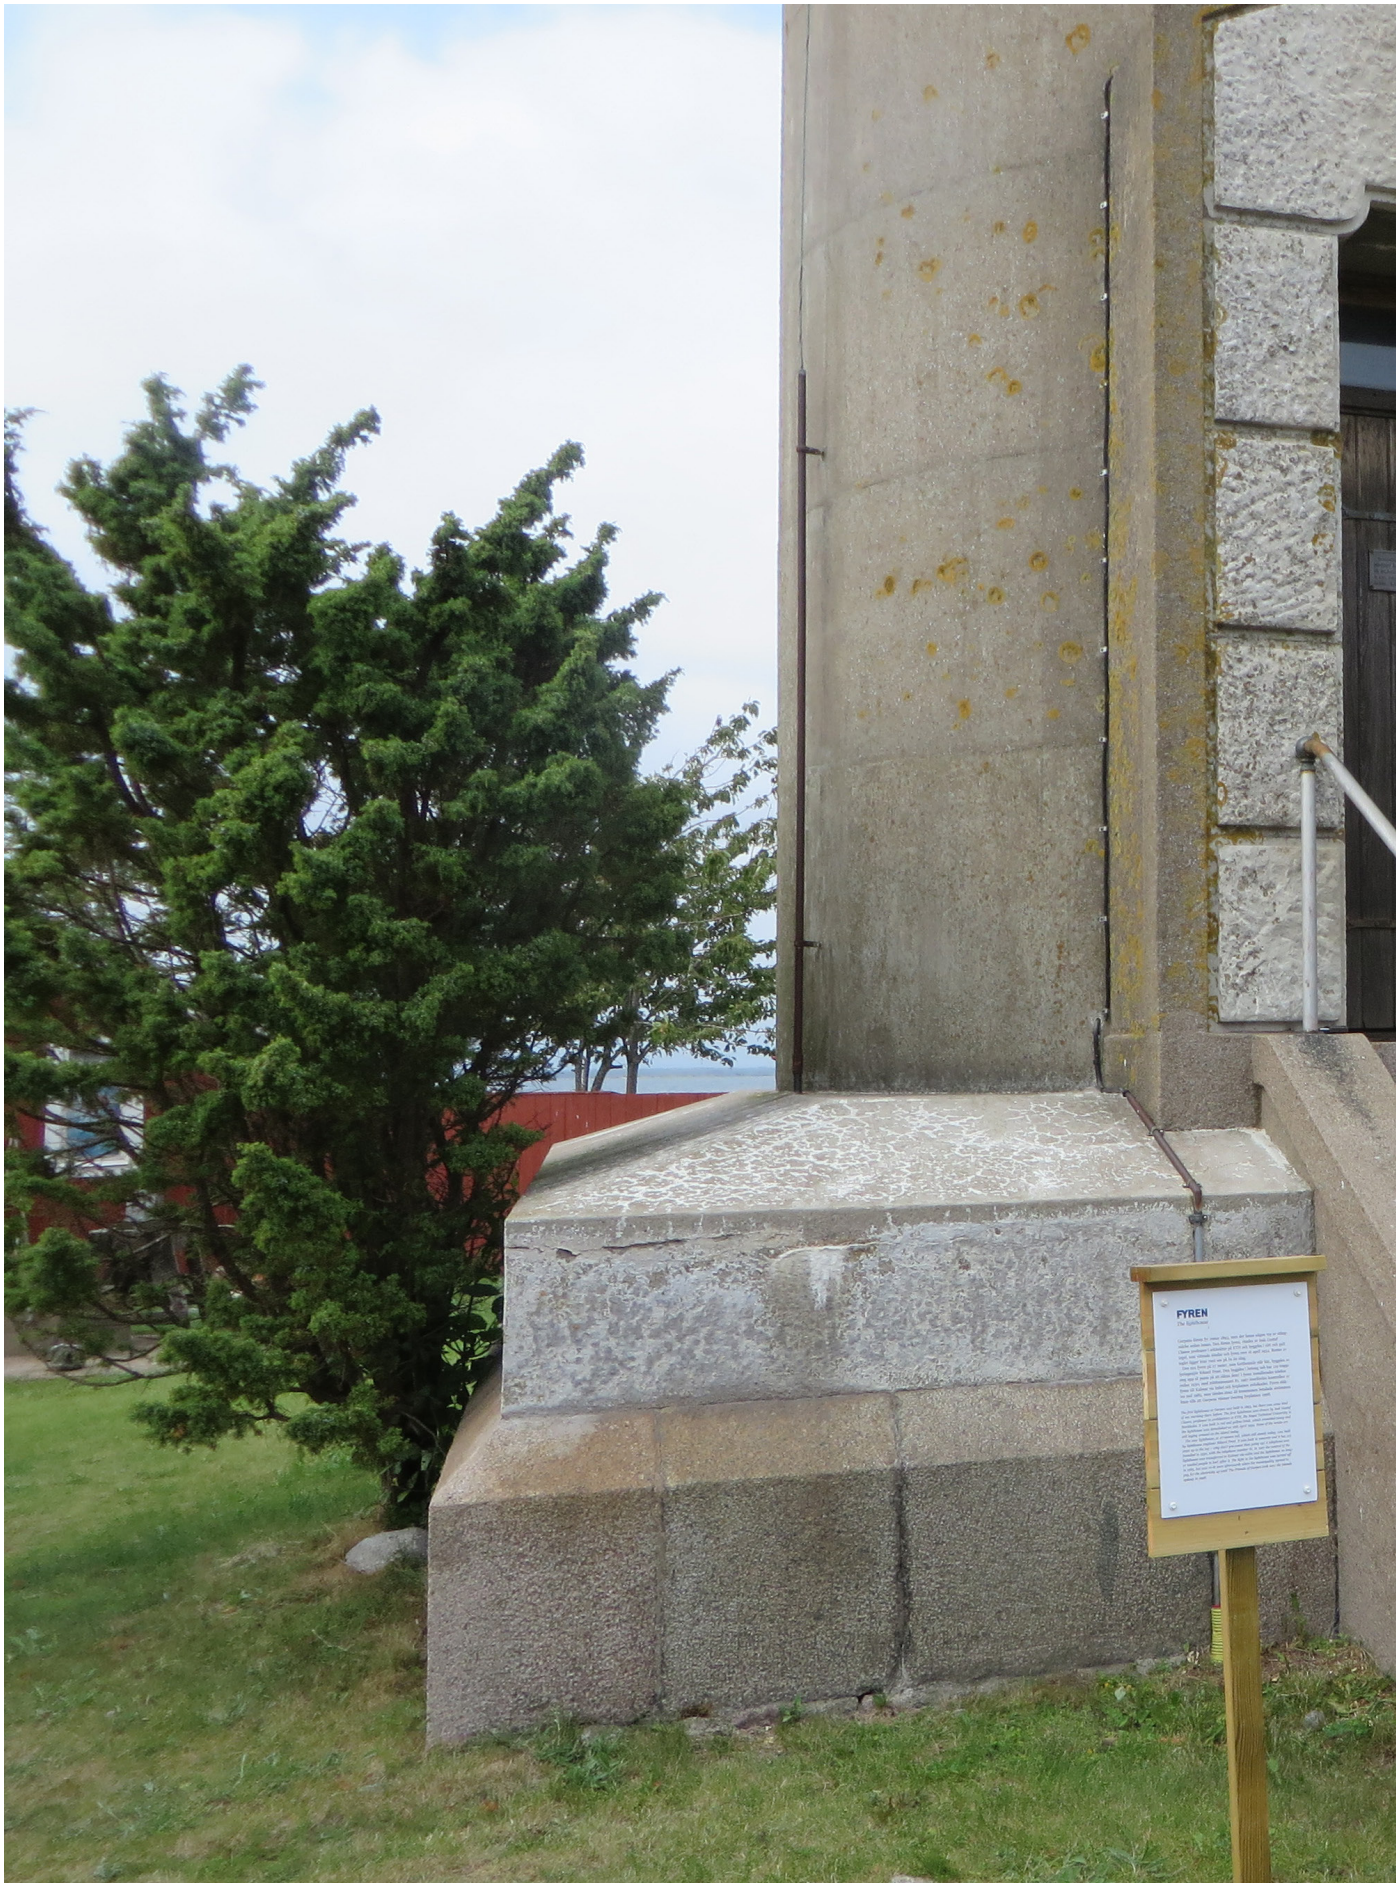
Trappan upp till fyrtornet, med året 1934 inhugget i stenen över dörren.
